Datum 22.05.2017

Gutachten

Objektsicherheitsgutachten im Rahmen der ON B1300

Rodlergasse 24  
1190 Wien

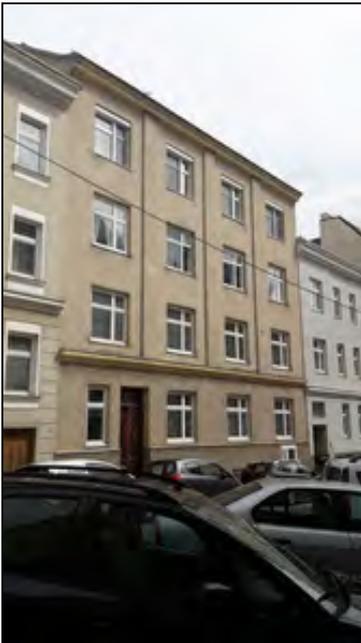
### **Gassenfassade - Fassadenverputz (194)**

Die ehemals gegliederte Fassade ist glatt verputzt und über dem Erdgeschoss durch ein Kordongesimse horizontal unterteilt. Zwischen den Fenstern im 1. - 3. Obergeschoß sind 3 vertikale glatt verputzte Lisenen angeordnet. Im Erdgeschoß befindet sich ein ca. 5 cm vorspringender Sockel aus Zementputz. Es sind über die gesamte Fassadenfläche, vor allem im Bereich der Fensterleibungen kleinflächige Schäden am Feinputz, soweit von der Gasse aus ersichtlich.

Lose Putzteile sind abzuschlagen und die Fehlstellen neu zu verputzen.

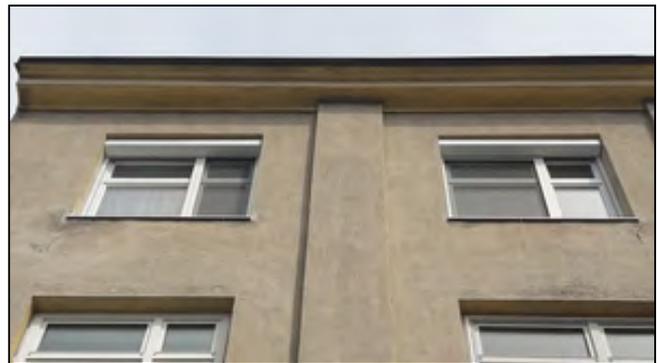
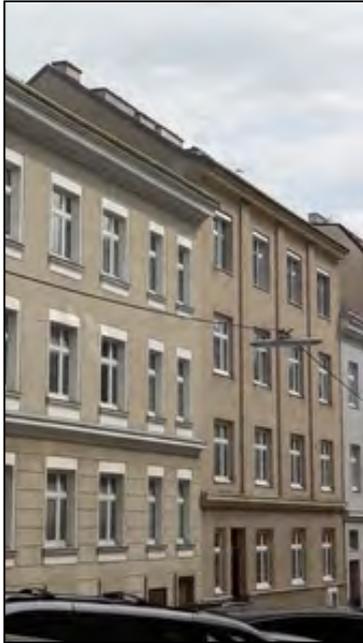
**Feuermauer Gassentrakt Nord und Süd - Fassadenverputz (196)**

Die über dem Dach befindlichen Feuermauern Nord und Süd sind von der Gasse aus nur teilweise einsehbar, waren zum Zeitpunkt der Befundaufnahme nicht begehbar und daher nur eingeschränkt zu beurteilen. Soweit ersichtlich, ist der Verputz in brauchbarem Zustand.

Eine Dämmung der Feuermauern könnte im Zuge einer Sanierung angedacht werden.

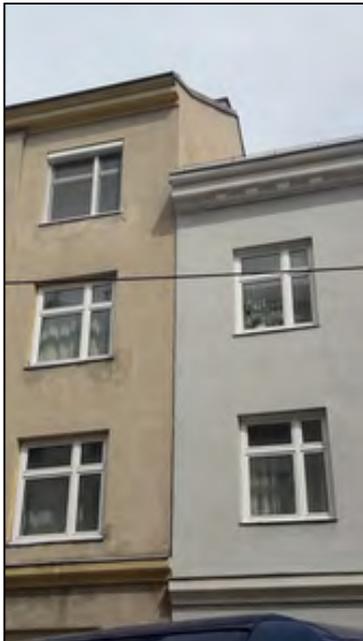
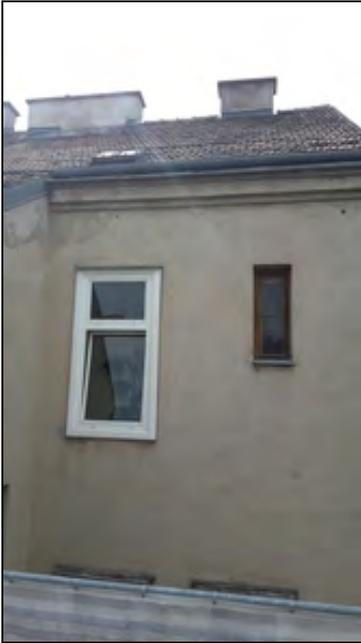
### **Hof Nord - Fassadenverputz (198)**

Die Fassaden sind glatt verputzt ausgeführt. Der Verputz weist augenscheinlich keine nennenswerten Schäden auf. Lediglich im Bereich der Saumrinne/ Ortgang ist ein Nässefleck feststellbar.

Die Verblechung ist durch einen Spengler im Bereich der Saumrinne / Ortgang zu kontrollieren  
Eine Dämmung der Fassaden könnte im Zuge einer Sanierung angedacht werden (Verbesserung)

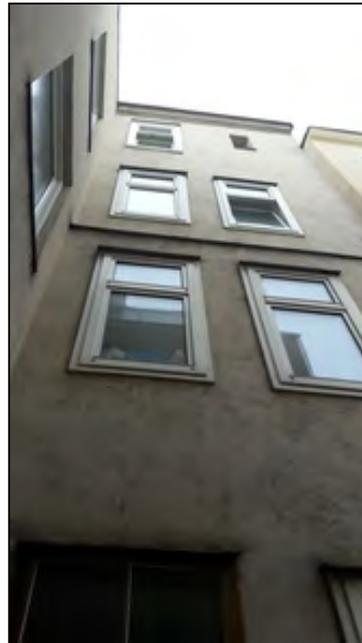
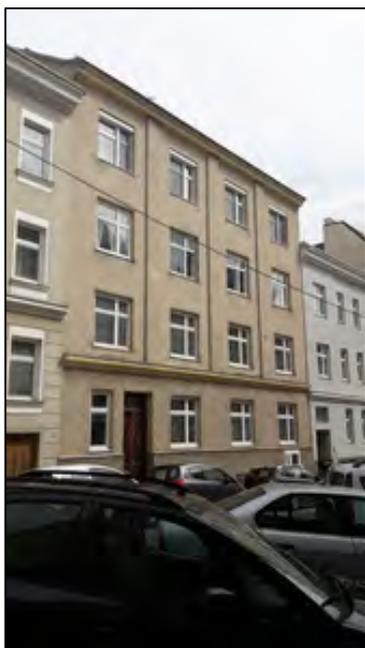
### **Gassefassade - Gesims- und Traufenverblechungen (195)**

An Traufenverblechung und Regenschutzblechen sind örtliche Verfärbungen am Verputz feststellbar, was auf eine nicht mehr intakte Verblechung schließen lässt.

Soweit ersichtlich ist die Traufenverblechung in absehbarer Zeit gemeinsam mit der Fassade zu erneuern.

Eneuerung der Traufen und Regenschutzbleche im Zuge einer Fassadensanierung.

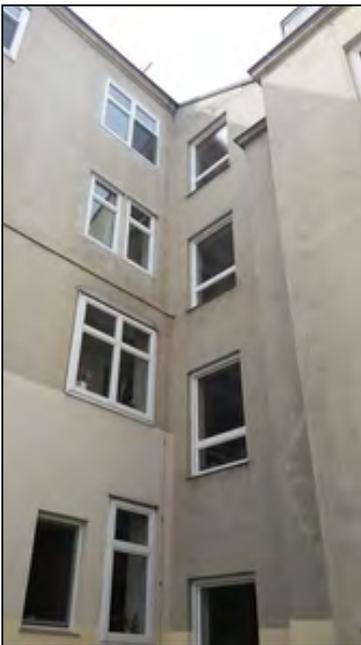
### **Hof SÜD- Fassadenverputz (197)**

Die Fassaden sind glatt verputzt ausgeführt. Der Verputz weist augenscheinlich keine größeren Schäden auf, teilweise wurde der Verputz im Bereich getauschter Fenster und unterhalb der Traufe neu verputzt. Ein alter Wasserschaden ist im Bereich der WC Gruppe festzustellen. Allerdings wurden Öffnungen für Antennenkabel durch das Mauerwerk gebohrt, hier ist auf eine ordnungsgemäße Abdichtung zu achten, bzw. sollten die Leitungen in geeignete wasserdichte Manschette geführt werden. Es ist mit Ausnahme im unterem Bereich der Fassade kein Anstrich vorhanden.

Die Antennenkabel sind mittels geeigneter Manschetten durch das Mauerwerk führen.

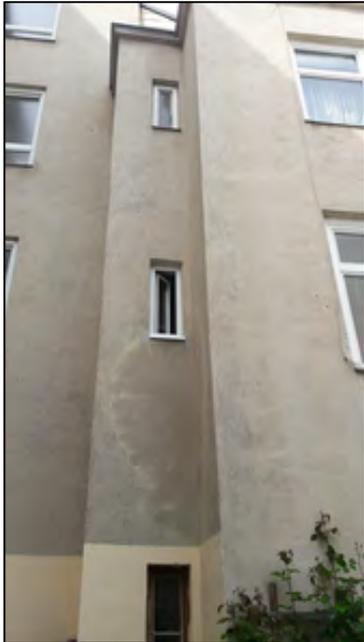
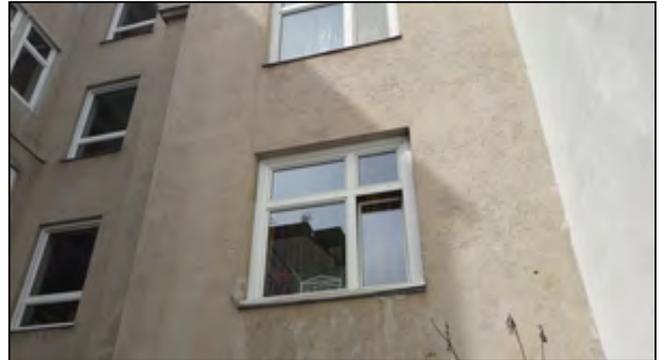
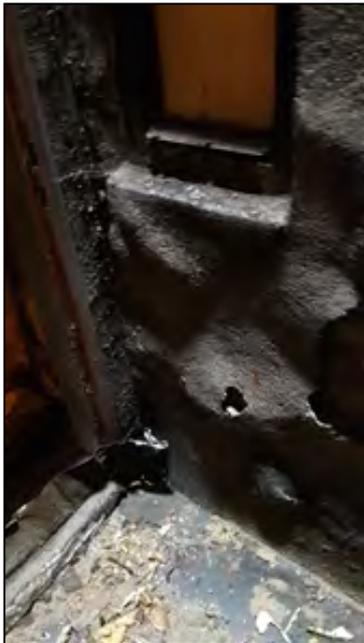
#### **Lichthof - Verputz (199)**

Der Zugang erfolgt über den Keller. Die Fassadenflächen sind glatt verputzt. Aufgrund des verstopften Abflusses ist der Verputz im unteren Bereich äußerst schadhaft und muss erneuert werden. Soweit vom Keller aus ersichtlich befindet sich der Verputz oberhalb im brauchbaren Zustand.

Lose Putzteile sind abzuschlagen und die Fehlstellen neu zu verputzen, vorher ist der Abfluß instanzzusetzen..

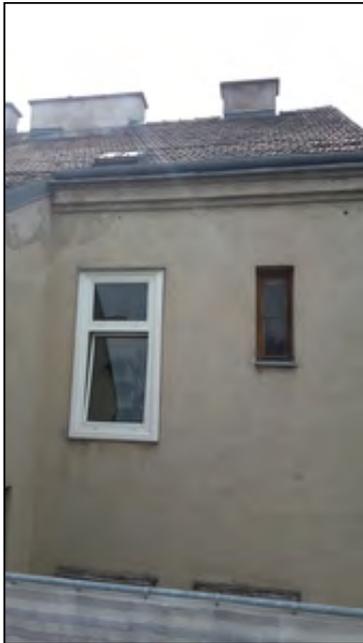
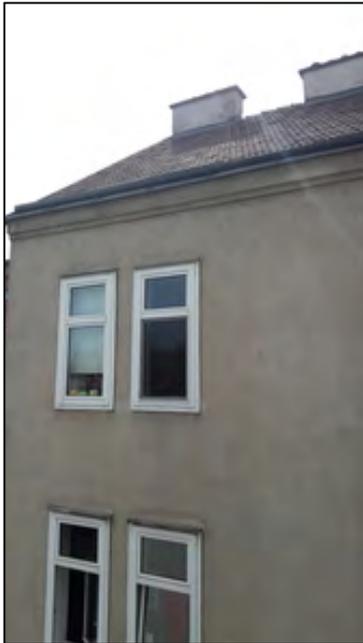
#### **Schneeschutzsystem Ziegeltondach über 35 (201)**

Die Neigung der Steildächer beträgt augenscheinlich mehr als 35°. Es sind Schneerechen oberhalb der Saumrinne angebracht. Hofseitig fungieren einzig alleine die Saumrinnen als Schneeschutzsystem. Lt. ÖNORM B3418 sollte bei Tondächern über 35° Neigung eine Kombination aus Schneehaltern aus Metall und Schneerechen montiert werden.

Trotz der Rauigkeit der Dachziegel ist die zusätzliche Montage von Schneehaltern aus Metall zu empfehlen. Zusätzlich sollte bei Schneelage eine Tauwetterkontrolle veranlasst und Schneestangen aufgestellt werden, auch wenn diese Maßnahmen haftungsrechtlich nicht ausreichend sind.

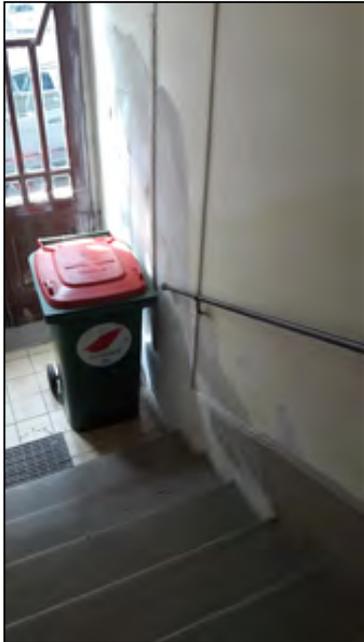
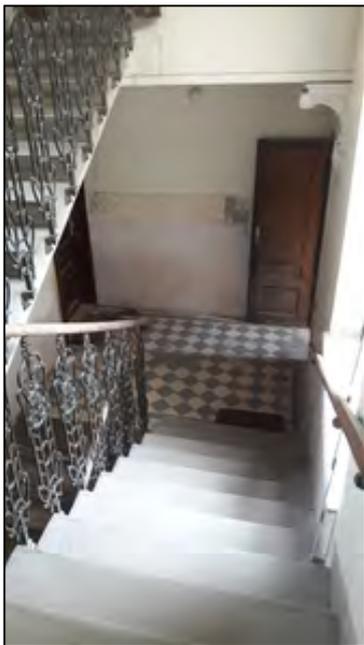
#### **Stiegenhaus und Wohnungerschließung - Verputz und Malerei (205)**

Die Malerfarbe ist zwar sehr alt, aber im brauchbarem Zustand. Im Bereich der Elektrosteigleitungen und im untersten Stiegenhauspodest wurde der Verputz neu hergestellt, hier fehlt der Farbanstrich.

Ergänzung der Malerei.

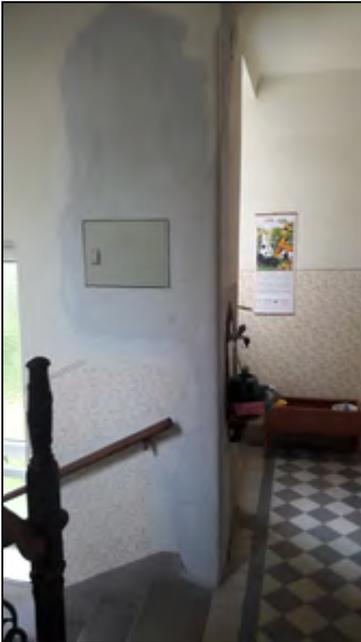
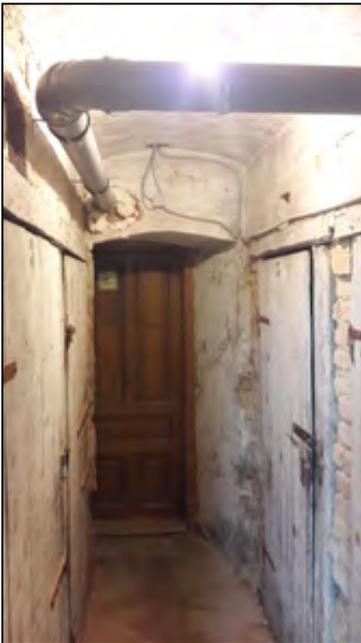
#### **Keller - Allgemeines, Kellermauerwerk (206)**

Das aufgehende Mauerwerk besteht aus Vollziegelmauerwerk mit Öffnungen als scheidrechte Bögen. Das Mauerwerk weist Mauerfeuchte auf. Eine gewisse Mauerfeuchte ist bei Gebäuden in diesem Baualter konstruktionsbedingt vorhanden. Im Bereich oberhalb eines Kellerabteiles sind Risse ersichtlich. Neben einem alten angerosteten Stahlträger wurde als Erstmaßnahme augenscheinlich loses Ziegelmauerwerk im Zuge der Begehung durch den Ersteller dieses Gutachten entfernt.

Das Mauerwerk ist im Keller auf Festigkeit zu prüfen. Das restliche lose Ziegelmauerwerk ist zu entfernen, die Fugen sind auszukratzen und wieder kraftschlüssig neu zu vermauern.

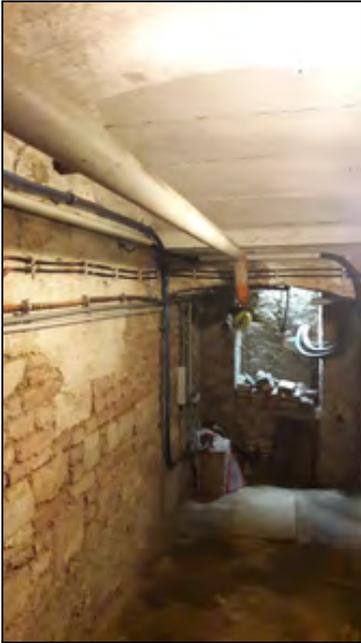
### **Keller - Verputz (207)**

Die Kellerwände sind zum Großteil patschokkiert. Zum Teil liegt das Ziegelmauerwerk frei. Die patschokkierten Wandflächen zeigen Feuchteschäden am Verputz

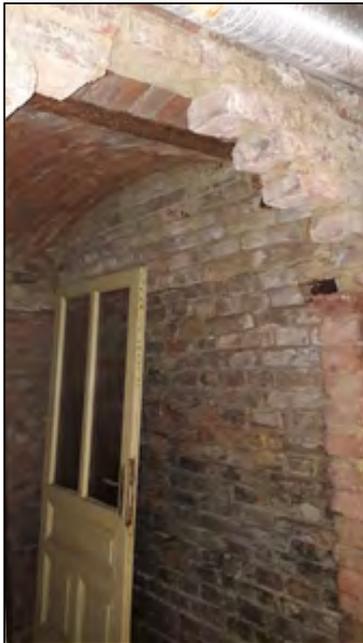
**Keller - Stahlträger (208)**

Stellenweise sind Betonunterzüge mit einer Unterkonstruktion aus Stahlträgern vorhanden. Diese Stahlträger weisen Korrosionsschäden auf. Am Mauerwerk wurden keine konstruktiven Beschädigungen festgestellt, konstruktive Mängel an den Stahlträgern können jedoch aufgrund der Korrosion nicht ausgeschlossen werden

Prüfen der Stahlkonstruktion auf Tragfähigkeit, Entrosten der Stahlträger, Aufbringen eines Schutzanstriches, eventuell sind zusätzliche statische Massnahmen erforderlich.

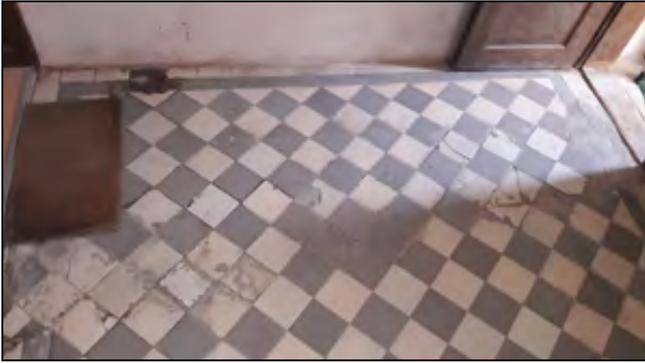
### Stiegenhaus und Wohnungerschließung - Boden (221)

Originalfliesen, es sind nur geringe Beschädigungen erkennbar. Dem Alter entsprechend befinden sich kleinere Unebenheiten im Belag. Es ist eine Bodenfliesen im Erdgeschoß vor dem Abgang zum Hauseingangstor locker.

Kontrolle Bodenbelag, schadhafte bzw. lockere Fliesen erneuern, bzw. neu verlegen.

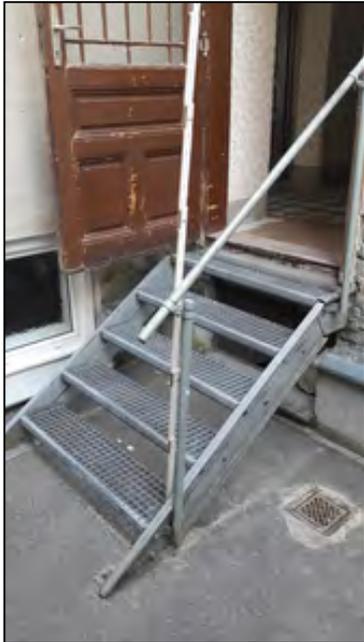
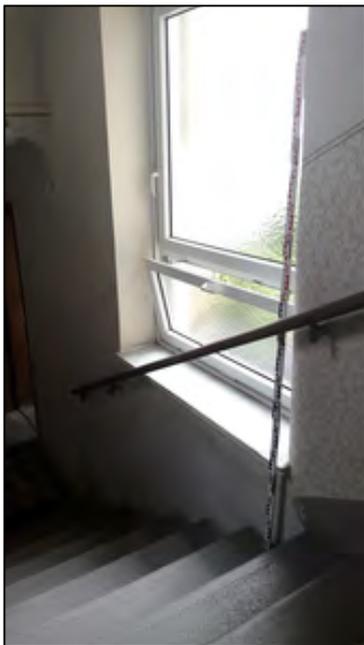
**(214)**

Die Stiegenhausfenster verfügen im Bereich des Stiegenlaufs aufgrund der Höhe der Parapete über dem Treppenansatz nicht über ausreichende Absturzsicherungen. Zum Teil sind die Parapete unter 38 cm über dem Treppenansatz und somit nicht als Absturzsicherung gültig. Die Öffnungen der Geländerabsturzsicherung ist in einer Richtung größer als 12 cm im Bereich von 15 cm bis 60 cm über fertiger Stufenvorderkante. Dies ermöglicht ein Hochklettern.

Eine Absturzsicherungen an der Außenseite der Fenster in Form eines VSG-Glases oder einer Stahlkonstruktion ist herzustellen. Diese sollten bis zu einer Absturzhöhe von 12m 100cm über dem Parapet betragen, beträgt die Absturzhöhe über 12m sind 110cm Höhe über dem Parapet vorauszusetzen.

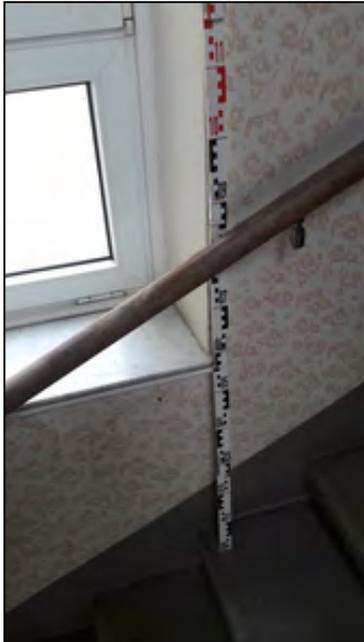
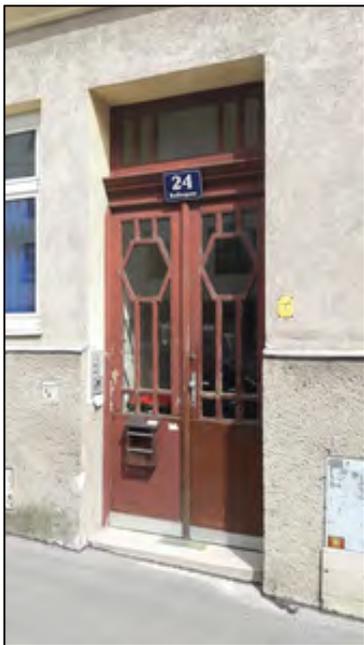
**Gassenfassade - Hauseingangsportal (215)**

Im Eingangsbereich vor dem Haustor befindet sich ein Podest mit einer Stufe. Lt. OIB RL 4 sind Einzelstufen nicht zulässig

Es ist eine der OIB RL4 entsprechende Absturzsicherung mit zumindest 100 cm Höhe und geeigneter Füllung herzustellen.

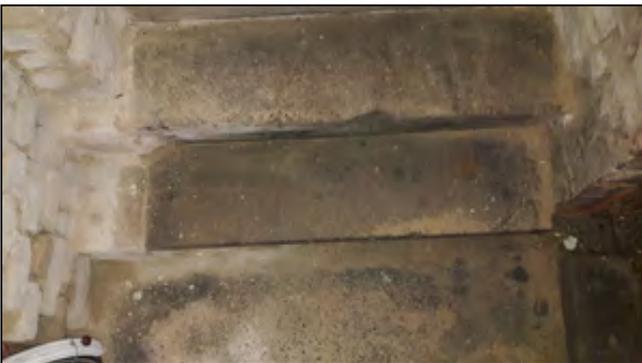
### **Keller - Handlauf (227)**

Die Treppe im Keller, welche zum hinteren Bereich Hof Nord führt hat 2 Stufen. Lt. OIB RL4 sind Treppen ab 2 Stufen mit einem einseitigen Handlauf auszustatten, sofern es sich um eine Nebentreppe bzw. um einen Zugang zu nicht mehr als zwei Wohnungen handelt.

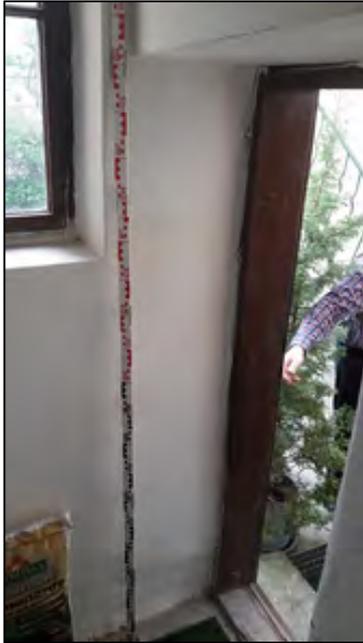
### **Durchgangshöhe Stiegenhaus (217)**

Die Durchgangshöhe bei Ausgang zum Hof SÜD beträgt nur 182 cm. Laut OIB RL4 sind im Bereich von Gängen bei Türen zumindest 200 cm, ansonsten 210 cm Durchgangshöhe erforderlich.

Da eine bauliche Änderung sehr aufwendig ist, ist zumindest der Deckenbereich farblich (z..B. schwarz/gelb) zu markieren.

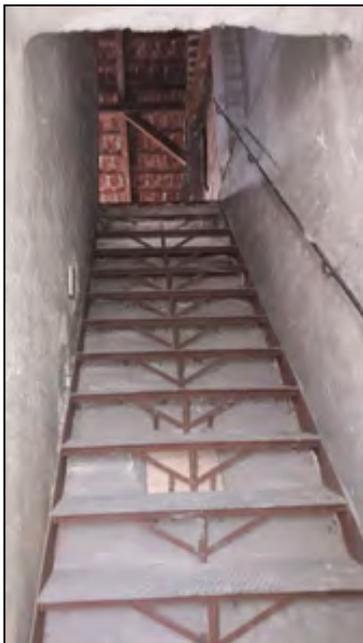
### **Stiegenhaus und Wohnungerschließung - Durchgangshöhe (222)**

Die Durchgangshöhe des Stiegenaufgangs in den Dachboden beträgt im Bereich des Sturzes nur 188 cm. Laut OIB RL4 hat sind zumindest 210 cm gefordert.

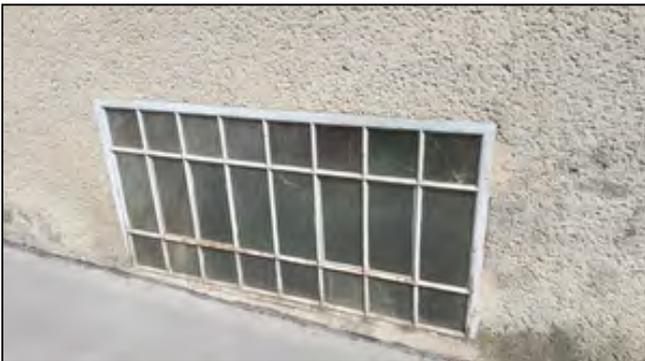
##### **Gassenfassade - Kellerfenster (216)**

Kellerfenster aus Eisen mit Glasfüllungen, Anstrich ist neu. Die Gläser bestehen aus einfachem Drahtgitterglas, welche bei mechanischer Beanspruchung zu Bruch gehen und eine Verletzungs- und Absturzgefahr darstellen. Viele Gläser sind bereits geprungen.

Beim Tausch der Gläser ist Sicherheitsglas zu verwenden, da Drahtgitterglas nicht mehr zulässig ist.

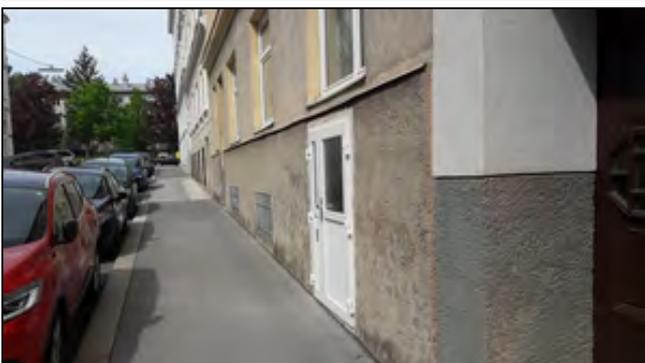
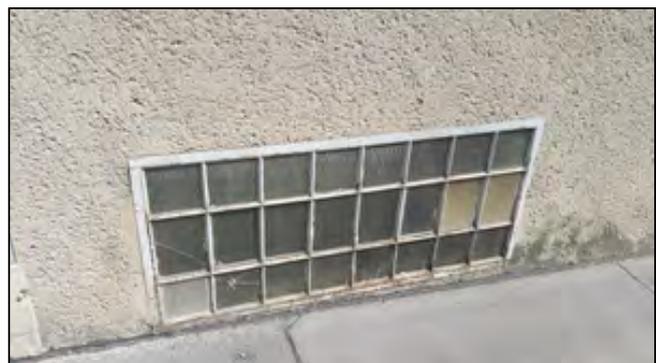
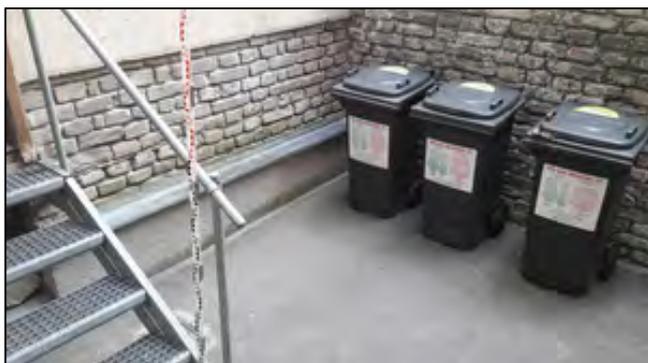
### Hof NORD - Kellerfenster (218)

Die Kellerfenster im Hof mit den Müllcontainern reichen bis knapp über dem Hofbelag hinunter. Sämtliche Glasfüllungen der Kunststofffenster bestehen nicht aus Sicherheitsglas, welche bei mechanischer Beanspruchung zu Bruch gehen und eine Verletzungs- und Absturzgefahr darstellen.

Die Gläser sind gegen bruchsicheres ESG-Glas zutauschen bzw. mit Splitterschutzfolien zu überkleben.

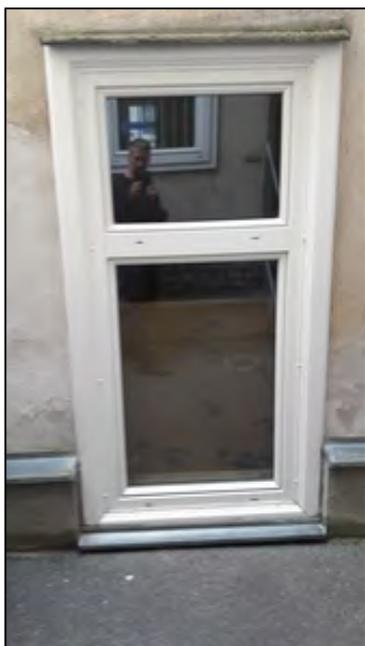
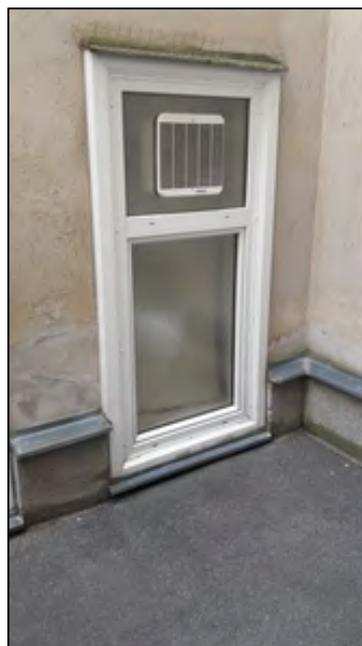
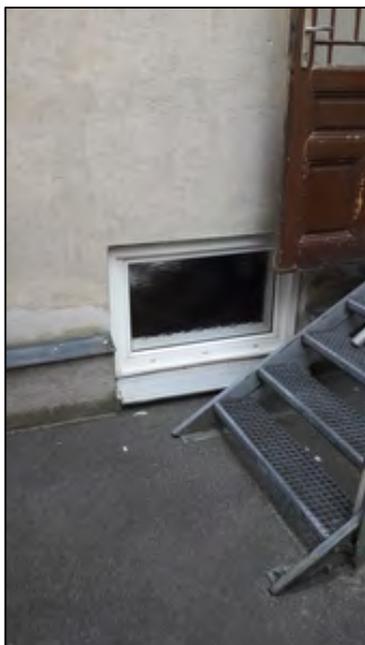
### **Hof NORD - Hoftüren (219)**

Glasfüllungen aus einfachem Floatglas, welche bei zu Bruch gehen eine Verletzungsgefahr darstellen. Das Glas der Holztüre sollte getauscht werden, da im Hof die Mülltonnen aufgestellt sind, und die Verglasung beim Transport der Kübel leicht beschädigt werden können.

Die Gläser sind gegen bruchsicheres ESG-Glas zu tauschen bzw. mit Splitterschutzfolien zu überkleben.

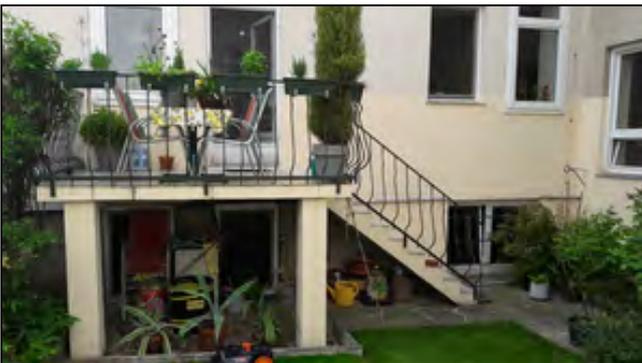
### **Hof SÜD- Kellerfenster (224)**

Das Kellerfenster im Hof reicht bis knapp über dem Hofbelag hinunter. Die Glasfüllung des Kunststofffensters besteht nicht aus Sicherheitsglas, welches bei mechanischer Beanspruchung zu Bruch gehen und eine Verletzungs- und Absturzgefahr darstellt.

Das Glas sind gegen bruchsicheres ESG-Glas zutauschen bzw. mit Splitterschutzfolien zu überkleben

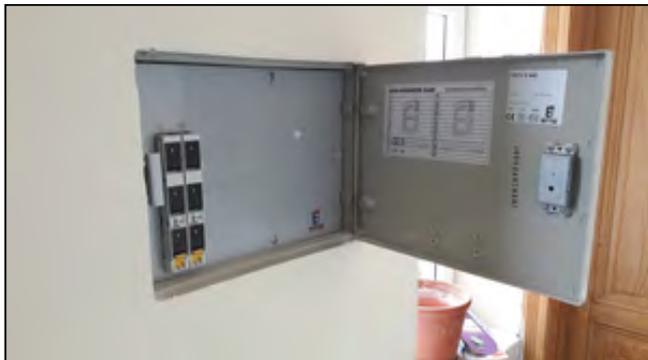
#### Hausinstallation - Stromversorgung (230)

Großteils bereits saniert und in gutem Zustand. Bei den Verteilerkästen des Stiegenhauses sind überwiegend Schraubsicherungen vor zu finden.

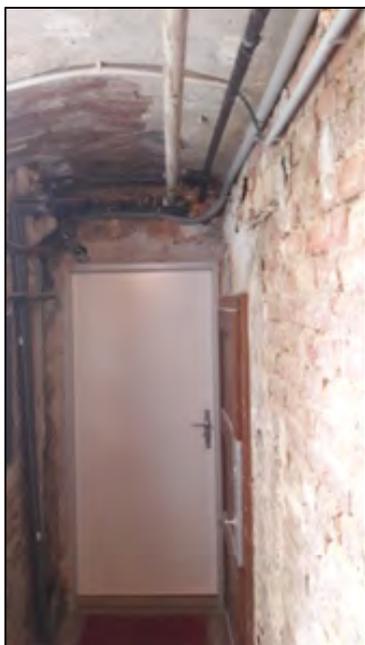
#### Hausinstallation - Gasleitung (229)

Die Hauptgasleitung ist geschweißt und stellenweise saniert. Die Dichtheit der Gasleitungen wurde im Rahmen des Gutachtens nicht geprüft. Es fehlt teilweise der gelbe Anstrich im Keller. Eine wiederkehrende G10 Gasüberprüfung gemäß ÖVGWG10 ist zu veranlassen, daraus resultierend können Arbeiten an der Gasleitung erforderlich sein.

Entrosten der Gasleitung und Aufbringen eines Korrosionsschutzanstriches samt gelber Warnfarbe, Überprüfung von Hausanschluss und Zähler. Das Erstellen einer Dichtheitsprobe wird empfohlen. Aufgrund des Alters der Hausinstallationen ist mit dem gelegentlichen Auftreten von Gebrechen, mit regelmäßigen Erhaltungsarbeiten, oder der notwendigen Anpassung an einen zeitgemäßen Standard zu rechnen.
