Datum 22.05.2017

Gutachten

Objektsicherheitsgutachten im Rahmen der ON B1300

Rodlergasse 24  
1190 Wien

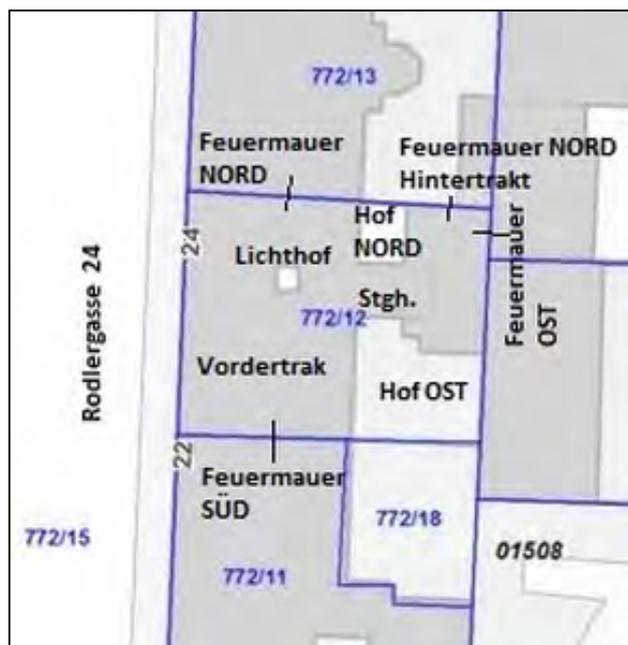
Die Liegenschaft ist mit einem Gassen- und Hintertrakt und einem dazwischenliegendem Stiegenhaus bebaut. Das Stiegenhaus ist seitlich von 2 Innenhöfen flankiert und es befindet sich 1 Lichthof im Vordertrakt. Das gegenständliche Gebäude besteht aus Keller, Erdgeschoss und 3 Obergeschoßen.

Die ehemals gegliederte Fassade ist glatt verputzt und über dem Erdgeschoss durch ein Kordongesimse horizontal unterteilt. Zwischen den Fenstern im 1. - 3. Obergeschoß sind 3 vertikale glatt verputzte Lisenen angeordnet. Im Erdgeschoß befindet sich ein ca. 5 cm vorspringender Sockel aus Zementputz. Es sind über die gesamte Fassadenfläche, vor allem im Bereich der Fensterleibungen kleinflächige Schäden am Feinputz, soweit von der Gasse aus ersichtlich.

Lose Putzteile sind abzuschlagen und die Fehlstellen neu zu verputzen.

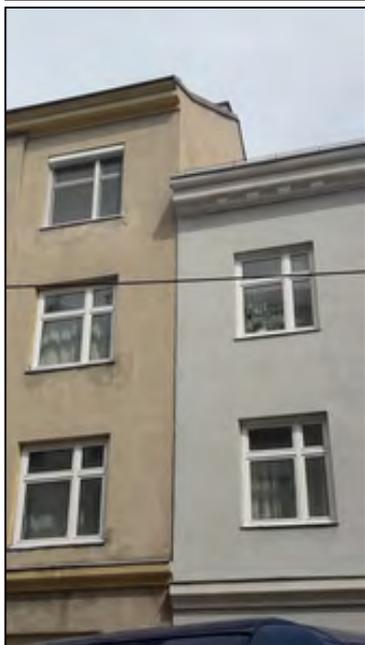
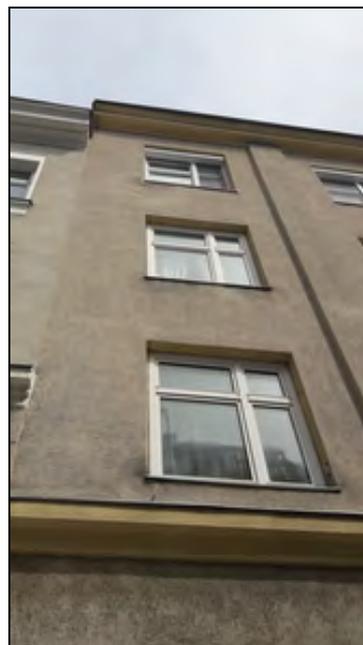
### **Gassefassade - Gesims- und Traufenverblechungen (195)**

Soweit ersichtlich ist die Traufenverblechung in absehbarer Zeit gemeinsam mit der Fassade zu erneuern.

Eneuerung der Traufen und Regenschutzbleche im Zuge einer Fassadensanierung.

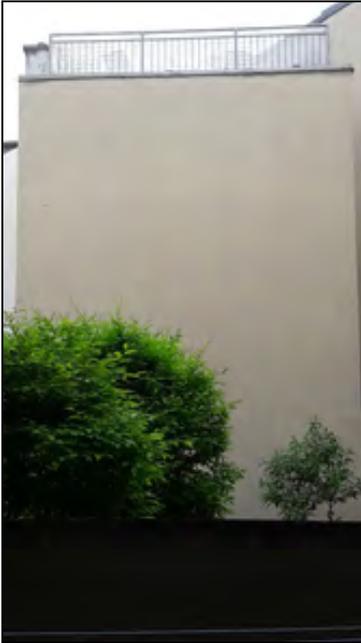
### **Feuermauer Hintertrakt Nord - Fassadenverputz (200)**

Die Feuermauer NORD im Hintertrakt war nur von der Nachbarliegenschaft aus teilweise einsehbar, zum Zeitpunkt der Befundaufnahme aber nicht begehbar und wurde nur eingeschränkt beurteilt. Soweit ersichtlich, ist der Verputz im brauchbarem Zustand.

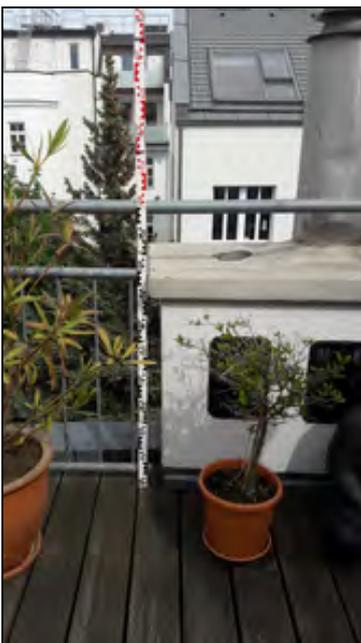
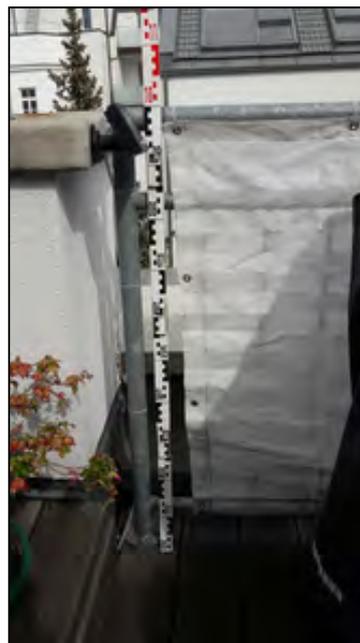
### **Hintertrakt - Rauchfangkehrersteg (203)**

Vom Dachausstieg gelangt man auf eine holzgedeckte Terrasse, die uagenscheinlich privat genutzt wird.

Die Geländer sind durchgängig, Aufgrund der Absturzhöhe von über 12,00 m1 bis zu einer Höhe von 110 cm auszuführen.

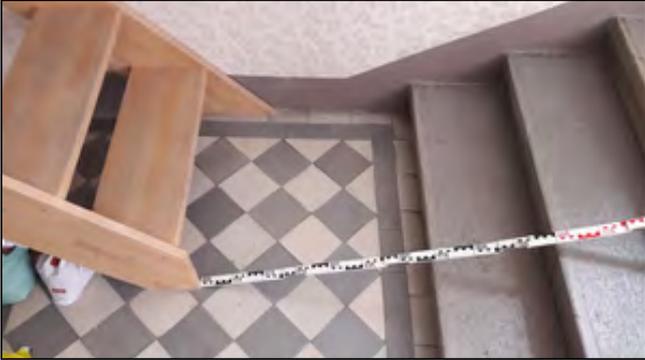
### Stiegenhaus - Dachausstieg (202)

Der Dachausstieg erfolgt vom Stiegenhauszwischenpodest unterhalb des 3. Stockes über eine Holzstufenkonstruktion. Diese Konstruktion ragt einerseits in die Gehlinie des Stiegenhauses (Abstand nur 70 cm von Antrittsufo) und andererseits befindet sich kein Handlauf auf der Konstruktion. Von dort aus gelangt man auf eine mit Holz gedeckte Terrasse. Der Zugang ist zwar versperrt, die Holzkonstruktion stellt aber eine Einschränkung der Durchgangsbreite des Stiegenhauses dar. Lt. OIB RL4 sind Treppen ab 2 Stufen mit einem einseitigen Handlauf auszustatten, sofern es sich um eine Nebentreppe bzw. um einen Zugang zu nicht mehr als zwei Wohnungen handelt.

Der Dachausstieg ist zu adaptieren, damit die durchgehende Breite des Stiegenlaufes nicht eingeschränkt wird, ein Handlauf ist zu montieren.

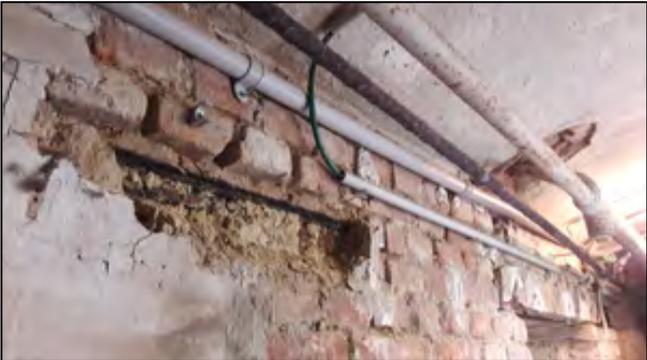
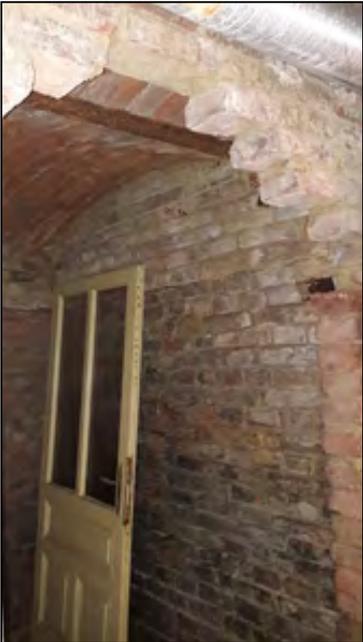
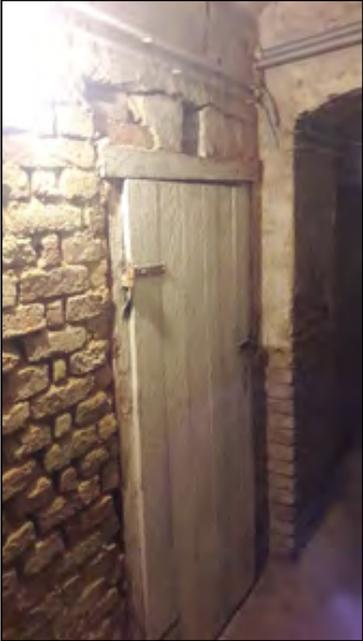
Das aufgehende Mauerwerk besteht aus Vollziegelmauerwerk mit Öffnungen als scheidrechte Bögen. Das Mauerwerk weist Mauerfeuchte auf. Eine gewisse Mauerfeuchte ist bei Gebäuden in diesem Baualter konstruktionsbedingt vorhanden. Im Bereich oberhalb eines Kellerabteiles sind Risse ersichtlich. Neben einem alten angerosteten Stahlträger wurde als Erstmaßnahme augenscheinlich loses Ziegelmauerwerk im Zuge der Begehung durch den Ersteller dieses Gutachten entfernt.

Das Mauerwerk ist im Keller auf Festigkeit zu prüfen. Das restliche lose Ziegelmauerwerk ist zu entfernen, die Fugen sind auszukratzen und wieder kraftschlüssig neu zu vermauern.

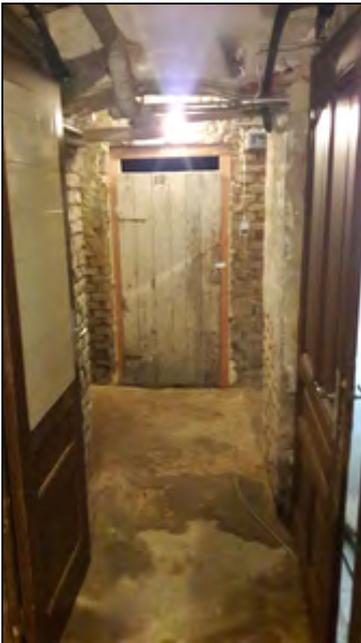
### **Keller - Verputz (207)**

Die Kellerwände sind zum Großteil patschokkiert. Zum Teil liegt das Ziegelmauerwerk frei. Die patschokkierten Wandflächen zeigen Feuchteschäden am Verputz

Abschlagen des restlichen Verputzes, Freilegen und Reinigung des Mauerwerks.

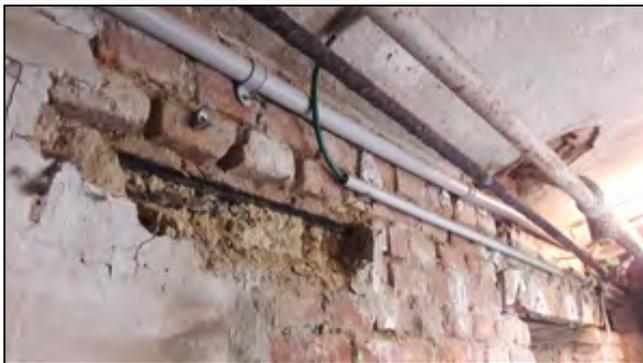
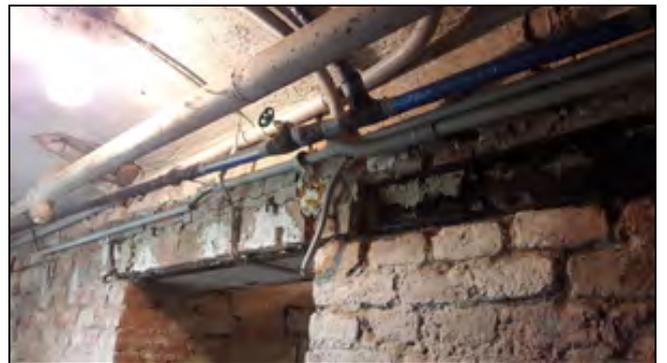
**Keller - Stahlträger (208)**

Stellenweise sind Betonunterzüge mit einer Unterkonstruktion aus Stahlträgern vorhanden. Diese Stahlträger weisen Korrosionsschäden auf. Am Mauerwerk wurden keine konstruktiven Beschädigungen festgestellt, konstruktive Mängel an den Stahlträgern können jedoch aufgrund der Korrosion nicht ausgeschlossen werden

Prüfen der Stahlkonstruktion auf Tragfähigkeit, Entrosten der Stahlträger, Aufbringen eines Schutzanstriches, eventuell sind zusätzliche statische Massnahmen erforderlich.

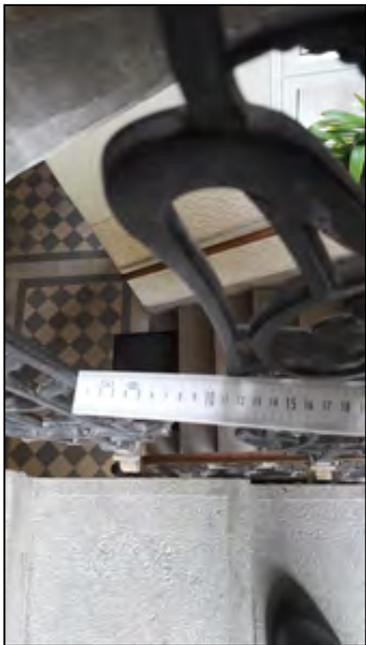
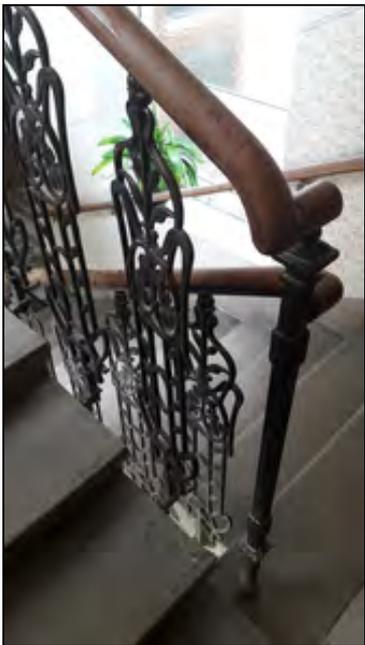
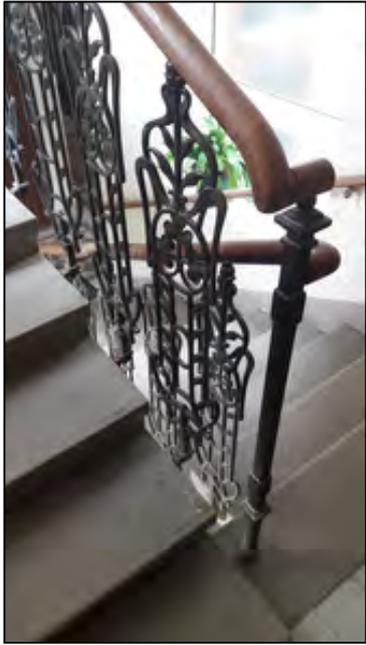
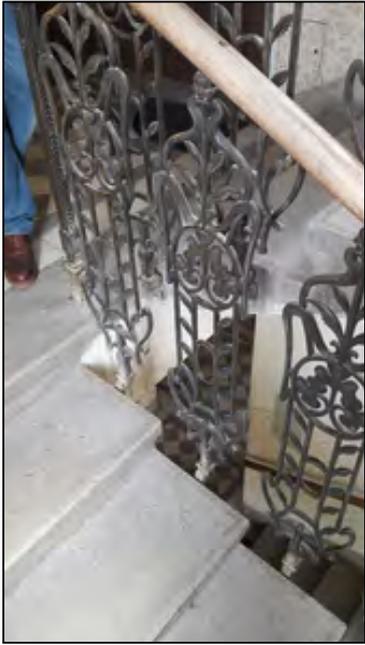
### Stiegenhaus und Wohnungerschließung - Handläufe und Treppengeländer (211)

Im Treppenauge sind Eisengeländer mit einem Holzhandlauf vorhanden. An der Wand ist ein Holzhandlauf auf Wandkonsolen montiert. Der Anstrich des Geländers und des Handlaufes sind im gutem Zustand. Das innenliegende Geländer ist 108 cm hoch und entspricht den Anforderungen laut OIB RL 4 mit zumindest 100 cm. Im letzten Geschoß beträgt die Geländerhöhe 108 cm, aufgrund der Absturzhöhe von über 12 Meter, sollte dieses aber 110 cm betragen. Zwischen Erdgeschoß und 1. Stock sind Geländerfüllungen locker und lassen sich verdrehen. Somit ist die Geländerabsturzicherung im Bereich von 15 cm bis 60 in einer Richtung größer als 12 cm über der fertigen Stufenvorderkante. Dies stellt eine Absturzgefahr dar.

Lockere Geländerfüllungen fixieren und neu verankern. Erhöhung des Geländers zumindest im Dachgeschoß auf 110 cm.

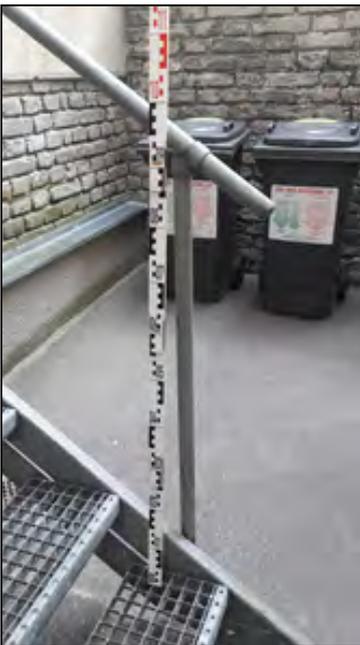
**Hof SÜD - Handläufe und Treppengelände (212)**

Im Erdgeschoßzugang zum Hof fehlt der Handlauf nach der Hofausgangstüre bei den 2 Stufen. Lt. OIB RL4 sind Treppen ab 2 Stufen zumindest mit einem einseitigen Handlauf auszustatten, sofern es sich um eine Nebentreppe bzw. um einen Zugang zu nicht mehr als zwei Wohnungen handelt, ansonsten sind auf beiden Seiten Handläufe erforderlich.

Es ist, entsprechend den Anforderungen der OIB RL 4 ein durchgängiger und gut greifbarer Handlauf zu montieren.

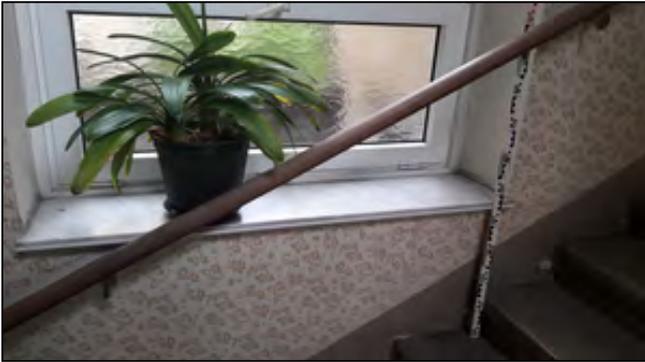
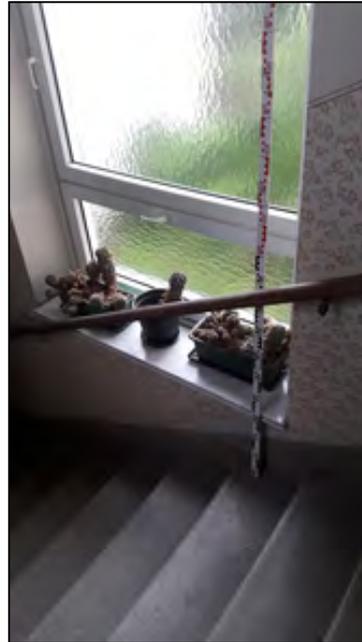
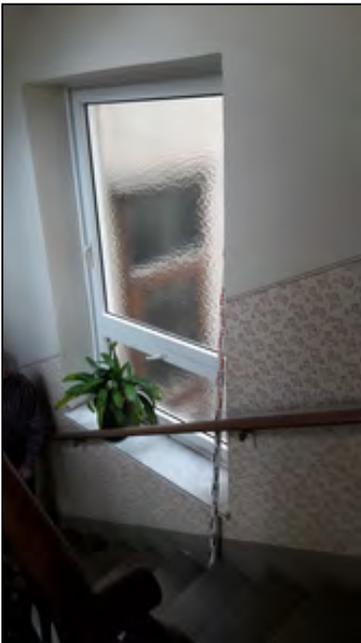
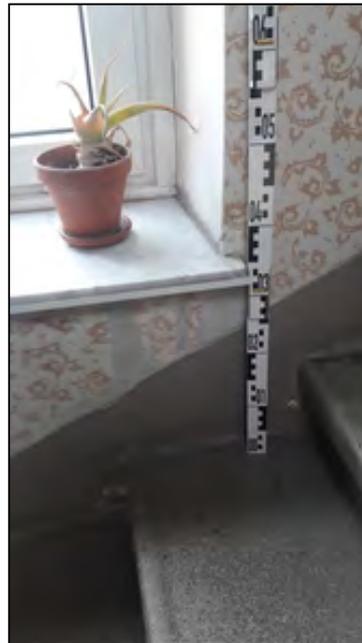
Im Zugang zum Hof wo die Müllcontainer aufgestellt sind befindet sich ein Stiegenabgang mit 5 Stufen. Dieser ist zwar einseitig mit einem Handlauf versehen, allerdings fehlt die Absturzsicherung da keine Geländerfüllung vorhanden ist. Lt. OIB RL4 sind im gewöhnlichen Gebrauch zugänglichen Stellen eines Gebäudes mit einer Fallhöhe von 60 cm oder mehr, bei denen die Gefahr eines Absturzes besteht, jedenfalls aber ab einer Fallhöhe von 1,00 m, mit einer Absturzsicherung (Geländerfüllung max. vertikaler Abstand 12 cm) zu sichern.

Eine Absturzsicherungen an der Außenseite der Fenster in Form eines VSG-Glases oder einer Stahlkonstruktion ist herzustellen. Diese sollten bis zu einer Absturzhöhe von 12m 100cm über dem Parapet betragen, beträgt die Absturzhöhe über 12m sind 110cm Höhe über dem Parapet vorauszusetzen.

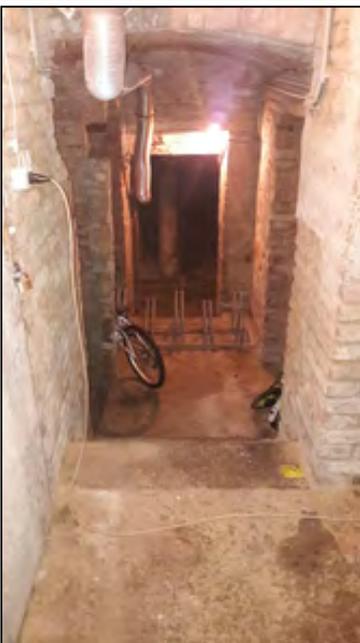
### **Keller - Absturzsicherung (226)**

Es wird ein Teil des im Bereich Hof NORD liegenden Kellers nicht mehr genutzt. Zum Zeitpunkt der Begehung war dieser Bereich mit Fahrradbügeln provisorisch abgetrennt. Diese stellen aber keinen ausreichende Absturzsicherung dar, da dahinter eine hohe Stufe liegt.

Der Handlauf ist zu ergänzen

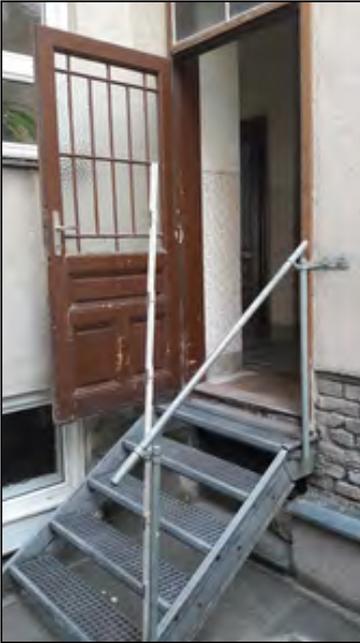
Die Kellerfenster im Hof mit den Müllcontainern reichen bis knapp über dem Hofbelag hinunter. Sämtliche Glasfüllungen der Kunststofffenster bestehen nicht aus Sicherheitsglas, welche bei mechanischer Beanspruchung zu Bruch gehen und eine Verletzungs- und Absturzgefahr darstellen.

Die Gläser sind gegen bruchsicheres ESG-Glas zutauschen bzw. mit Splitterschutzfolien zu überkleben.

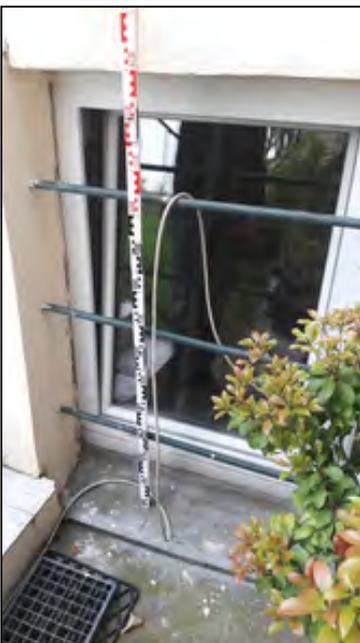
Das Kellerfenster im Hof reicht bis knapp über dem Hofbelag hinunter. Die Glasfüllung des Kunststofffensters besteht nicht aus Sicherheitsglas, welches bei mechanischer Beanspruchung zu Bruch gehen und eine Verletzungs- und Absturzgefahr darstellt.

Das Glas sind gegen bruchsicheres ESG-Glas zutauschen bzw. mit Splitterschutzfolien zu überkleben

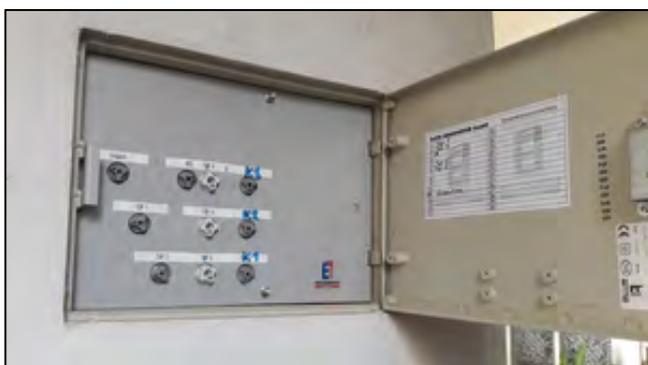
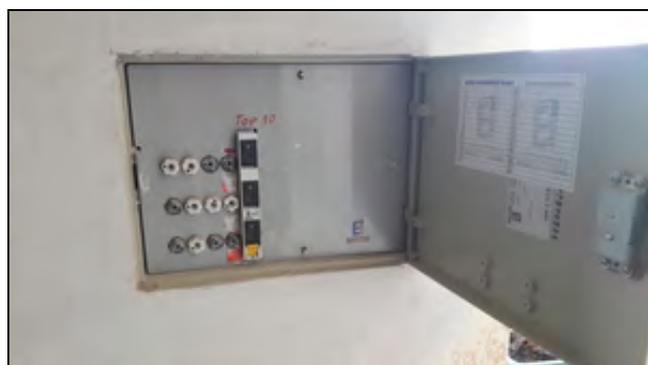
Schraubsicherungen sind seit 1.1.2015 nicht mehr Stand der Technik, da sie keinen Berührschutz aufweisen und nicht laienbedienbar sind. Bei Sanierung einer entsprechenden Wohnung sind die Schraubsicherungen gegen Sicherungstrennschalter auszutauschen.

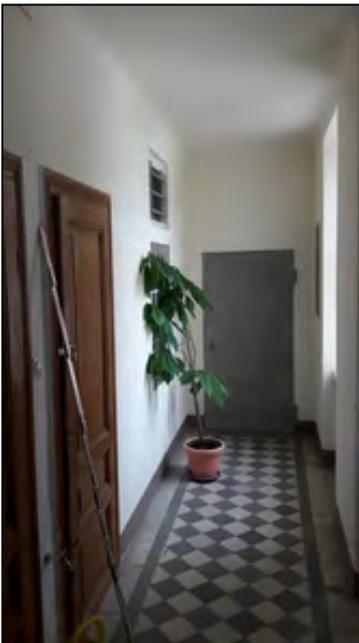
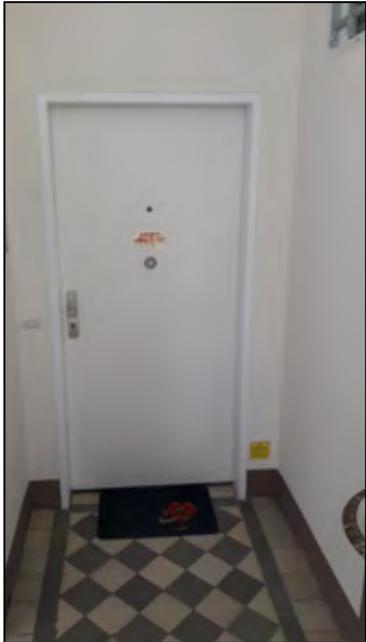
**(223)**

Das Gangfenster von im 2. und 3. Stock entsprechen nicht dem Brandschutz lt. OIB RL 2. Sobald Bestandteile eines Hauses saniert werden, sind sämtliche, aktuelle Vorschriften einzuhalten.

Die Fenster müssen durch solche mit einer Brandschutzverglasung getauscht werden..

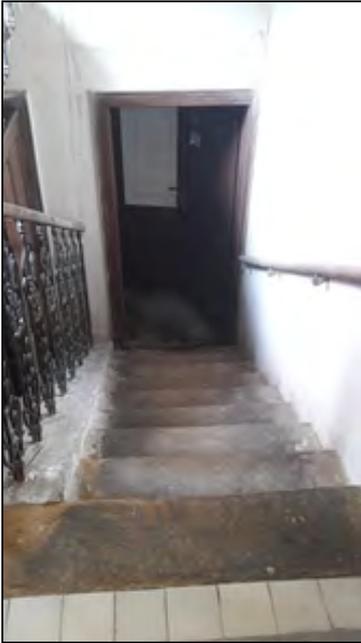
**(225)**

Der Zugang zum nicht mehr genutzten hofseitigen Keller erfolgt über den Stiegenlauf, die Türe in den straßenseitigen Keller und von dort über eine zweite Türe wieder über den Stiegenlauf. Da der Stiegenlauf zwischen dem Stiegenhaus und ehemaligen hofseitigen Keller baulich nicht getrennt ist, ist der ehemalige zweite Keller als Teil des Stiegenhaus zu betrachten. Die Türe vom gassenseitigen Keller hinab zum nicht mehr genutzten hofseitigen Keller ist mit keinem Selbstschließmechanismus versehen.

Es ist die Türe vom gassenseitigen Keller hinab zum nicht mehr genutzten hofseitigen Keller mit einer Schließmechanismus zu versehen, damit diese stets geschlossen ist. Weiters ist der ehemalige Keller, der als Teil des Stiegenhaus zu betrachten ist frei von Lagerungen oder sonstigen brennbaren Materialien zu halten. Die aus brandschutztechnischer Sicht geeignetere Alternative ist die Herstellung einer baulichen Trennung (REI90) im Stiegenlauf und der Tausch der Kellertüren selbstschließend auf EI2 30-C .

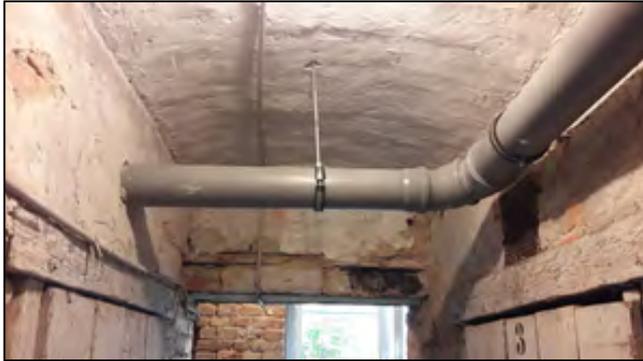
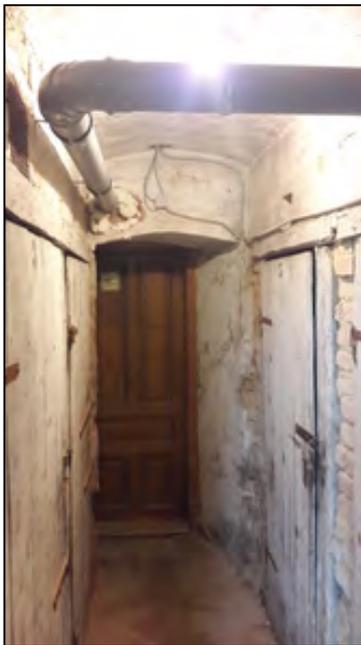
### **Keller - nachträgliche Installationsleitungen (228)**

Es wurde ein aus Kunststoff hergestelltes Abflussrohr an der Decke abgehängt, welches von einem Magazin in den allgemeinen Kelelr führt. Hier ist augenscheinlich keine Brandschutzmanschett hergestellt worden.

Der Abfluß ist im Bereich der Durchführungen mittels Brandschutzmanschetten abzusichern.

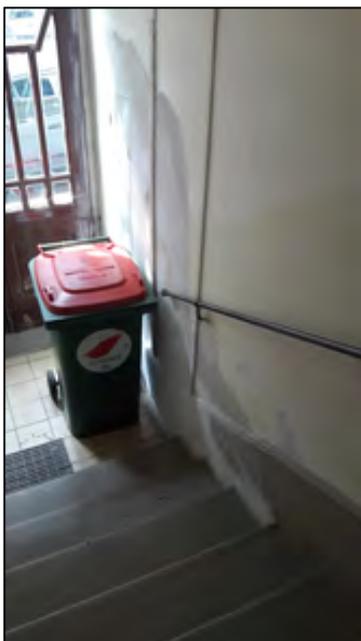
#### **(220)**

Im Eingangsbereich ist der Altpapiercontainer neben dem Eingang aufgestellt. Dieser Container stellt eine Brandlast dar und ist dieser an einem anderen Ort aufzustellen.
